Nº	25-27-09
REV	0
DATE	27/11/2023

**CUMPLIMIENTO: MANDATORIO**

1. **OBJETO:** Detectar proceso corrosivo y/o fisuras en largueros anterior y posterior.
2. **ANTECEDENTES:**

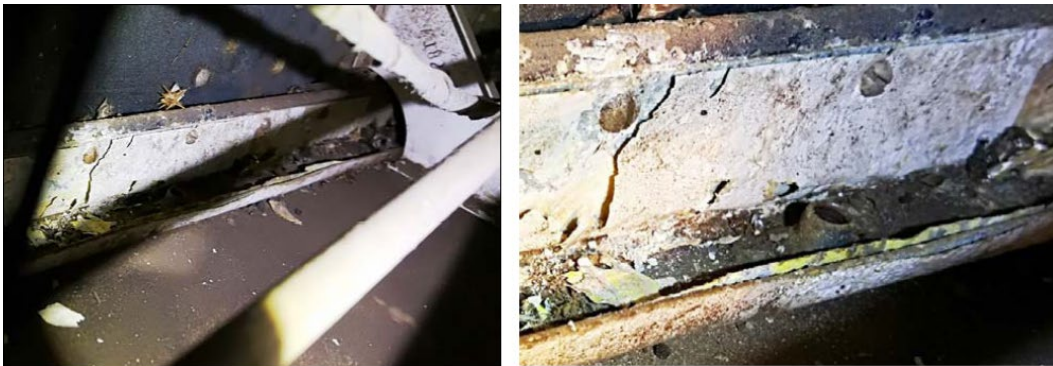
**Figura 1**

En inspecciones rutinarias se detectaron niveles de corrosión severa en los largueros anterior y posterior de algunas aeronaves de las flota PA-25, PA-25-235 y PA-25-260

- d. Con ayuda de un espejo y una linterna, o con cámara boroscópica, inspeccionar ambos largueros en zona de la pedana y a lo largo de la envergadura por corrosión o presencia de fisuras, prestando especial atención en el refuerzo P/N 60373-01/-02, en las uniones de los largueros con las barras de compresión, con la toma de montante y con las tomas de raíz de ala.

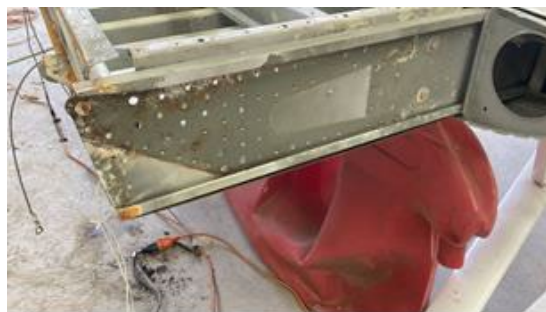
**Figura 2**

También se halló presencia de corrosión debajo de los refuerzos P/N 60373-01/-02. tal como se puede apreciar en la figura 2.

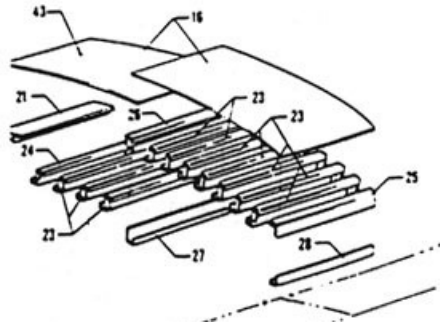
**Gráfico 1**

- f. Si detecta indicios de corrosión o fisuras:
  - f.1. En zona debajo de la pedana, se deberá quitar la pedana y el recubrimiento en el intradós de la misma y realizar una inspección detallada Determinar en primera instancia, si la corrosión sólo ha afectado a los perfiles J inferiores P/N 61228-00 y 61229-00 (ítems 27 y 28 fig 3 del IPC). En caso afirmativo, reemplace los perfiles mencionados, proteger tomas de ala con LPS3 (\*\* ) y restaure la aeronave a su condición inicial

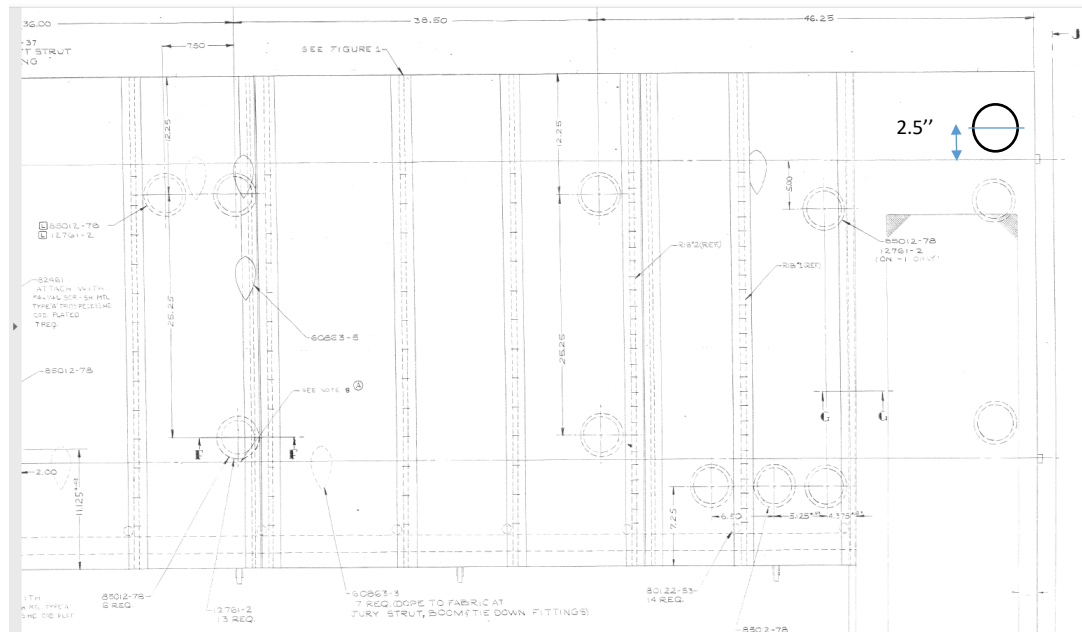
**Gráfico 5**

Nuevo  
Agujero de  
Inspección  
Ø 3.5"

- a. Quitar tapas de inspección del intradós de ambas semialas. Ver plano de distribución de tapas de inspección. Si no posee alguna de las tapas de inspección evidenciadas en Gráfico 3 y 4, instalarla según punto 6 “instructivo de instalación de tapas (Gráfico 6)”. También agregar orificio de inspección por delante de la toma del larguero delantero, según plano de distribución (Gráfico 5)
